## UN VISAGE RETROUVÉ : LA FERME LACHER

# LA FERME LACHER À TOUSSUS-LE-NOBLE

Geneviève SANDRAS DEXTREIT  
Bulletin n°5, année 2000

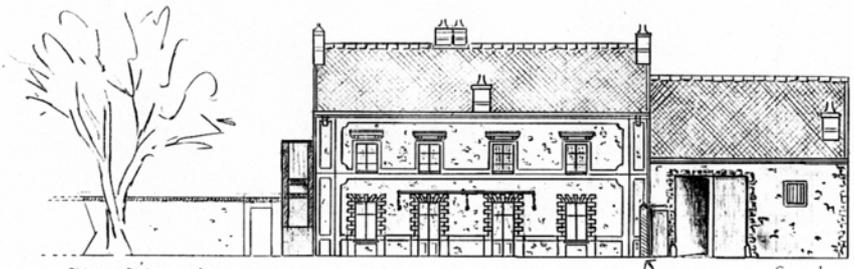
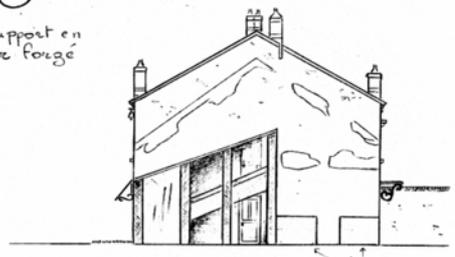
GSD 07.99 - Planche 1

mur séparant  
la cour du jardin,  
meulière et tuiles  
de Bourgogne

logis

fumoir

support en  
fer forgé

côté sud-ouest

Toits en ardoise  
Murs en meulière avec décor  
de stuc blanc, corniche  
au dessus des fenêtres  
du 1<sup>er</sup> étage  
Manquise droite en verre  
sur supports en fer forgé  
en forme de volute

départ du mur  
de clôture le long  
du chemin d'accès,  
qui délimite un  
jardin extérieur  
communiquant  
avec la cour de la  
ferme par une  
porte à l'ouest  
du logis.

Escalier extérieur en bois,  
foies rudimentaire  
Bâtiment rehaussé, marques  
sur le pignon

Le chemin d'accès conduisait à un porche d'entrée imposant. La porte principale, flanquée de deux chasse-roues de pierre, était haute d'environ quatre mètres, permettant le passage aisé d'une charrette de foin. Chaque vantail en bois massif, fixé par trois gonds nécessitait plusieurs personnes pour être manœuvré. À gauche, une petite porte était réservée aux piétons. À droite se trouvaient plusieurs pièces qui ouvraient sous le porche : une cave, puis une pièce avec cheminée dénommée tantôt fournil, tantôt fumoir, ensuite la laiterie et enfin un escalier menait à l'étage où un grenier se prolongeait au-dessus du porche dont le plafond laissait voir les poutres de soutènement. Passé le porche, on pénétrait dans la cour : immédiatement à droite, accolée à la laiterie et adossée au mur d'enceinte avait été édifiée une remise pour les tombereaux ; les moises de la charpente permettent de la dater du XIX<sup>e</sup> siècle (planche 6).

À gauche, mitoyen avec le porche mais disposant d'un étage supplémentaire, se trouvait le logis. Les toits des deux bâtiments étaient en ardoise. La maison mesurait seize mètres de long sur douze de large. La façade sur cour était plus sobre que celle tournée vers le jardin d'agrément, qui était ornée de corniches, de fausses pierres, de décors sur fond de débris de meulière ocre-rose et d'une marquise de verre et de fer forgé dans le style du XIX<sup>e</sup> siècle. Les matrices cadastrales font état, effectivement, d'une construction commencée en 1835 et achevée en 1836. En fait, il s'agissait d'un rehaussement, visible sur les pignons, du bâtiment ancien qui devait être d'un seul tenant avec le porche et dont le ravalement a été refait dans le goût de l'époque. L'escalier extérieur à l'ouest est un ajout plus récent. Rudimentaire, en bois, fermé partiellement de simples planches, il permettait d'accéder à un petit logement indépendant. Il est signalé dans un acte de donation de 1929.

Mais cette habitation a été conçue à l'origine comme une maison bourgeoise, construction classique en Île de France où le mode de vie de l'agriculteur est plus proche de celui d'un hobereau que de celui d'un paysan. L'entrée principale, côté cour, était une porte double, vitrée dans sa partie supérieure et protégée par une grille décorative en fer forgé. Une cloche au sommet de la maison, actionnée par une chaîne faisait office de sonnette. La porte près de la cuisine, plus modeste, était l'entrée communément utilisée. Au rez-de-chaussée, donnant sur la cour, il y avait une antichambre, une cuisine avec un puits d'eau potable et une pompe sous l'évier, une grande salle à manger carrelée en damiers noirs et blancs où maîtres et employés prenaient leur repas en commun ; donnant sur le jardin, un grand salon, un petit salon, un cabinet de travail, tous parquetés, et des toilettes. Un escalier de bois avec main courante cordée et anneaux de laiton conduisait aux sept chambres de l'étage, certaines parquetées, d'autres carrelées de tomettes. L'étage comprenait également des wc et un cabinet de toilette. Un escalier amenait jusqu'au grenier au sol recouvert lui aussi de tomettes et à la charpente de châtaignier. Toutes les poignées de porte étaient en cuivre et les espagnolettes en fer forgé ouvragé. La hauteur sous plafond était d'environ trois mètres cinquante et monsieur Guiard, pour l'avoir refait en 1944, fut étonné de trouver une épaisseur de cinq centimètres de plâtre au plafond de la salle à manger. C'était donc une maison solide, de qualité et meublée par la famille Lacher de manière confortable.

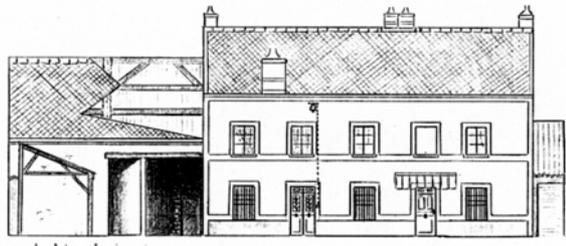
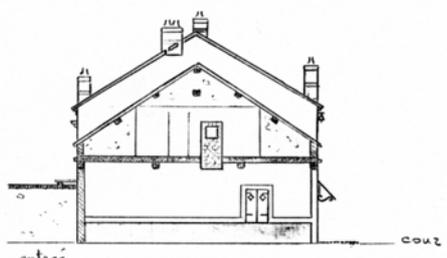
GSD 07.99 - Planche 2

laiterie

logis

mur du jardin extérieur  
meulière et tuiles de Bourgogne

FERME LACHER  
côté sud sud-est  
logis  
Porche  
Laiterie - Fumoir

② mur de refend  
un abri ouvert  
pour les  
tombezaux  
partait de la  
laiterie et  
s'appuyait  
sur le mur  
d'enceinte est.

Toits en ardoise  
Murs en meulière recouvert de crépi  
avec encadrement de la fenêtre  
et des ouvertures en enduit blanc  
Verrière au dessus de la porte de la  
cuisine, supports volutes  
Cloche à l'aplomb de la porte  
d'entrée principale.  
A droite, accès de l'escalier  
rajouté pour accéder au  
1<sup>er</sup> étage,  
porte donnant sur le  
jardin extérieur.

entrée  
côté sud-est (sous le porche)

marques d'une surélévation  
du bâtiment  
murs: enduit blanc sur  
meulière

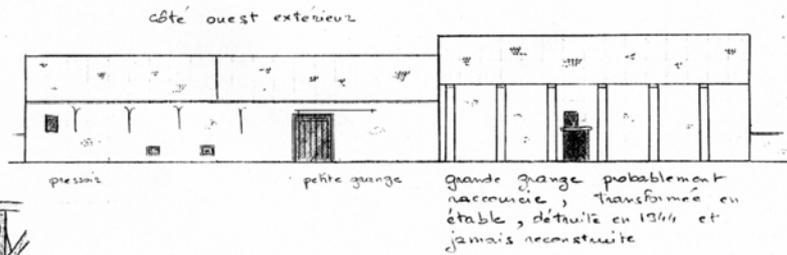
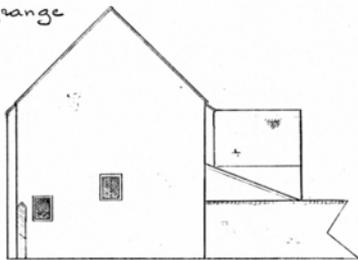
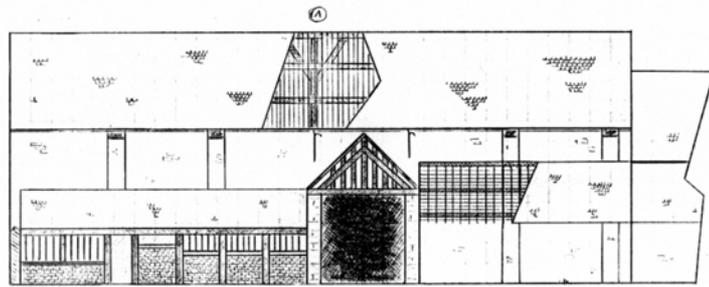
GSD 05.00 - Planche 3

FERME LACHER  
côté ouest

Ferme à pignon et contre-fiches

pignon sud de la grange

côté sud ouest sur cour

grange transformée en étable avec un grenier à foin au dessus, des constructions en brique et en bois qui abritaient les animaux de basse-cour, s'appuyaient sur les granges

Un mur reliait la maison d'habitation aux bâtiments qui bordaient entièrement le côté ouest. Partant du sud, la construction la plus haute et la plus longue de toute la ferme devait être à l'origine la grange principale. Des contreforts à chaque ferme de la charpente renforçaient les murs : ces fermes à poinçon et contre-fiches en croix, le faitage, constitué d'une poutre simple, permettent de dater la toiture du XVIII<sup>e</sup> siècle. L'entrée, aux dimensions généreuses et débordant sur la cour, pouvait contenir entièrement une voiture de foin à l'abri des intempéries, des portes fermaient vraisemblablement l'entrée aux deux extrémités. Il suffit de se promener dans l'Essonne toute proche pour en voir encore d'identiques. Ces granges étaient remplies de gerbes jusqu'au toit, empilées ferme après ferme et devaient quelquefois être victimes d'incendie ce qui peut expliquer une toiture plus récente que les murs. Le nombre et l'espacement des contreforts laissent à penser que la construction a été raccourcie au sud. Certaines cartes montrent d'ailleurs un bâtiment supplémentaire en retour, au sud de la cour.

Au début du XIX<sup>e</sup> siècle, le bâtiment était mixte : coupé à mi-hauteur par un plancher de bois, la partie supérieure restait un grenier à foin auquel on accédait par la deuxième grange mitoyenne. Le rez-de-chaussée était occupé par la grande étable de trente vaches qu'a connue monsieur Guiard. Le sol en était pavé avec une rigole centrale, auges et râteliers avaient été installés le long des murs. Deux vasistas sur le pignon sud éclairaient la pièce et une deuxième porte en face de la première sur le mur extérieur mais sans débordement, servait à la sortie des vaches dans la prairie. Cet aménagement date peut-être du XIX<sup>e</sup> siècle avec l'arrivée des « laitiers-nourrisseurs ». De chaque côté de l'entrée de cette « grange-étable » et jusqu'à l'entrée de la grange voisine, s'appuyaient des abris en bois et en brique dont les toits recouverts de tuiles étaient harpés aux murs des granges. Ils étaient destinés aux animaux de basse-cour. Grange et abris furent détruits par les bombardements d'août 1944 et n'ont jamais été reconstruits.

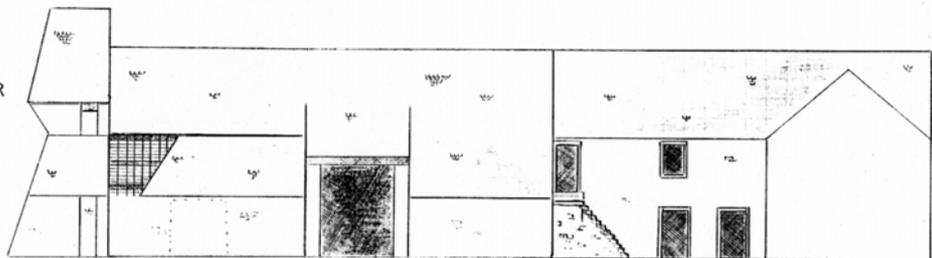
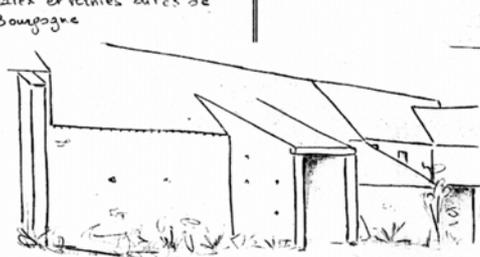
GSD 06.00 - Planche 4

FERME LACHER  
côté nord ouest sur cour

murs en meulière charpentes en chêne et châtaignier toits recouverts de tuiles plates et rainées dites de Bourgogne

toits sharpés au mur  
petits abris par dessus  
- GRANGE -  
cave à cidre  
sol en terre battue  
sols caillés dans les étages  
pressoir, terre battue

Petite grange côté cour en 1848

pigeonnier à l'intérieur de la paille de la grange dans les murs

cave à vin et petit grenier au dessus

escalier menant à l'étage au dessus du pressoir et de la remise (chambres et grenier) un escalier intérieur conduit au 2<sup>e</sup> étage

C'est par la seconde grange moins haute et plus courte, accolée à la première que l'on accédait au grenier au-dessus de l'étable. Sa particularité tenait à son entrée. La porte, de bonne taille également, n'avait pas le même aspect que celle de l'autre grange : le toit était à un seul pan. Il en subsiste une semblable à la ferme d'Orsigny mais ici, l'entrée abritait en plus un pigeonnier ; des alvéoles étaient aménagées dans le haut des murs latéraux de la porte (croquis planche 4). La présence de ce pigeonnier ouvre des hypothèses qu'il faudra étudier.

Tout contre le côté nord de la « porte-pigeonnier » se trouvait une cave à cidre et à vin dont le toit descendait assez bas en prolongement de celui de la grange laissant la place pour une sorte de débarras juste au-dessus de la cave. On entrait dans la cave par une porte, sur le côté nord évidemment. Un escalier de pierre partant de la cour conduisait, à mi-chemin, au débarras. On y gardait tout un bric-à-brac, fers de chevaux, pièces de travail... et monsieur Guillaume y trouva même un gros soufflet de forge. Il n'y avait pas de forge à la ferme. L'hypothèse la plus probable est qu'il s'agit de celui de l'ancienne forge de Toussus, récupéré au moment de l'achat de la maison par madame Landolf vers 1900. Devant la cave, était placée une bascule pour peser les bovins.

En retrait de la cave, prolongeant la grange, le bâtiment allait jusqu'à l'angle nord-ouest. Au rez-de-chaussée, un petit local a pu être une porcherie de deux ou trois animaux à usage domestique – mais il n'en est pas fait mention dans l'acte de donation de 1929. À côté, une seconde porte donnait sur le pressoir à cidre, pièce assez basse, au sol en terre battue qui occupait tout l'angle du bâtiment. Le cidre était fabriqué avec les fruits des nombreux pommiers des deux vergers. L'escalier de pierre extérieur menait au premier étage qui couvrait la porcherie et une partie du pressoir. C'était une grande pièce au sol carrelé où l'on entreposait du grain du temps de monsieur Guiard et d'où partait un deuxième escalier. Cette pièce desservait aussi deux chambres d'ouvrier agricole en pignon et donnait accès au grenier situé au-dessus de la remise aux voitures, côté nord. L'escalier intérieur montait à un autre grenier carrelé, au-dessus de la première pièce et des chambres des ouvriers.
